Einsatz am Canal Grande

Fassade des Palazzo Beloni Battaglia wird saniert

Der Palazzo Beloni Battaglia in der italienischen Lagunenstadt Venedig wird umfassend saniert. Die Arbeiten begannen mit aufwändigen Außenarbeiten an der Fassade.

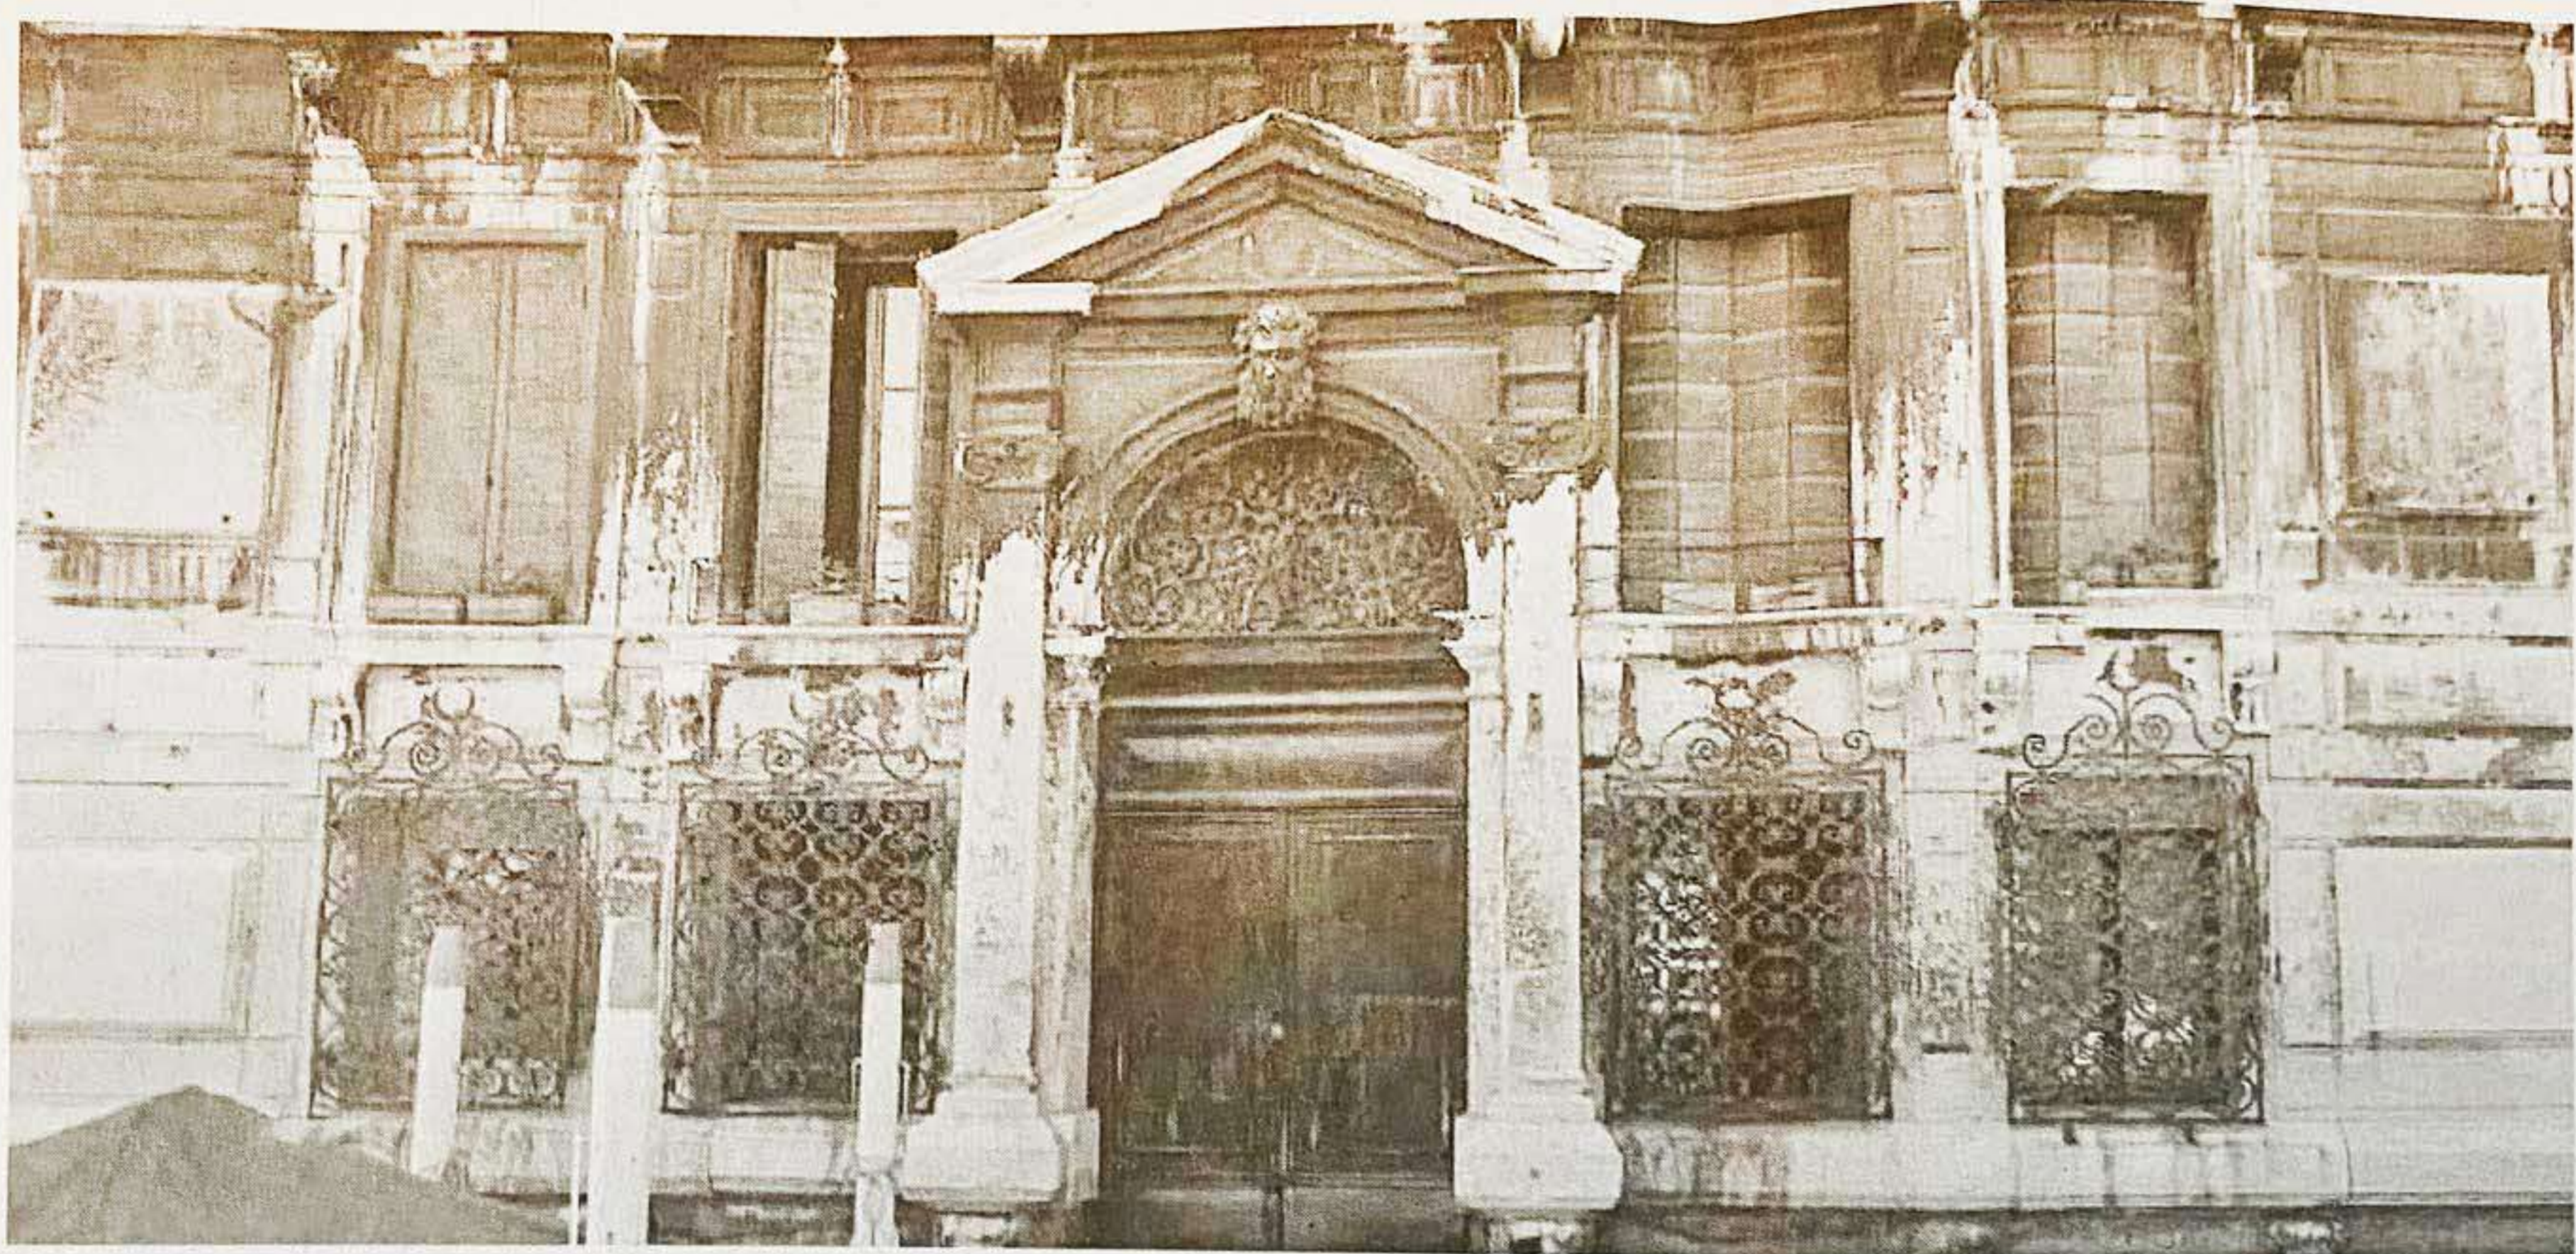
Der gegenwärtige Zustand der Fassade.

Messungen, die in Zusammenarbeit mit den zuständigen Behörden, der Soprintendenza und dem Denkmalamt gemacht wurden, hatten ergeben, dass die gesamte Fassade instabil war und nach vorne zu kippen drohte. Auch im Innenraum des Palazzos wurde die Bewegung des Gebäudes durch Risse im Parkett sichtbar. Ziel der Maßnahmen ist es, einen möglichen Einsturz des Gebäudes zu verhindern und den Palazzo aus statischer Sicht für die kommenden Jahrhunderte zu ertüchtigen. Im Zuge dieser Arbeiten sollen in Einzelprojekten auch die historische Substanz überarbeitet und alte Bausünden beseitigt werden. In der Vergangenheit an der Fassade angebrachte moderne Fensterläden sollen beispielsweise entfernt und durch neue, dem historischen Vorbild entspre-

chende Läden ersetzt werden. Brüchige Steinelemente, welche die Optik der Fassade prägen, sollen umfassend restauriert und ergänzt werden. Die aufwendig gefertigten Fenstergitter aus dem 18. Jahrhundert bedürfen einer umfangreichen Restauration. Über Jahrzehnte gebildeter Rost hat das Material angegriffen und gefährdet Substanz und Stabilität der antiken Kulturartefakte. Fehlende Fenstergitter werden ergänzt. Die Holztür zum Canal Grande, die sich aufgrund von Witterungseinflüssen und insbesondere des Salzwassers in einem schlechten Zustand

hergestellt. Nach Abschluss aller Arbeiten wird schließlich eine gründliche Reinigung der Fassade durchgeführt. Diese Maßnahme wird einen maßgeblichen Effekt auf das Erscheinungsbild des Palazzos haben, da sich die einst strahlend weiße Fassade des Gebäudes über die Jahre durch Abgase und Witterungseinflüsse schwarz verfärbt hat.
